改善箇所説明図

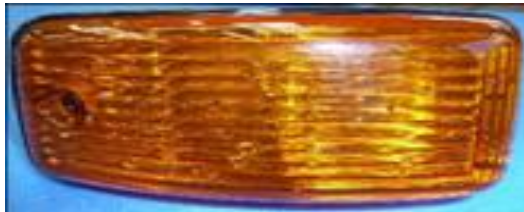
基準不適合発生箇所

前部側面方向指示器の製造工程が不適切なため、レンズ取付け部に隙間があり、当該方向指示器内に水が浸入するものがある。そのため、そのまま使用を続けると導通不良となり、点灯しなくなるおそれがある。

全車両、前部側面方向指示器を良品と交換する。
